B1 – MEMÓRIA DESCRITIVA

CONSERVAÇÃO E REQUALIFICAÇÃO DO EXTERIOR DA IGREJA PAROQUIAL DE NOSSA SENHORA DA HORA,
MATOSINHOS

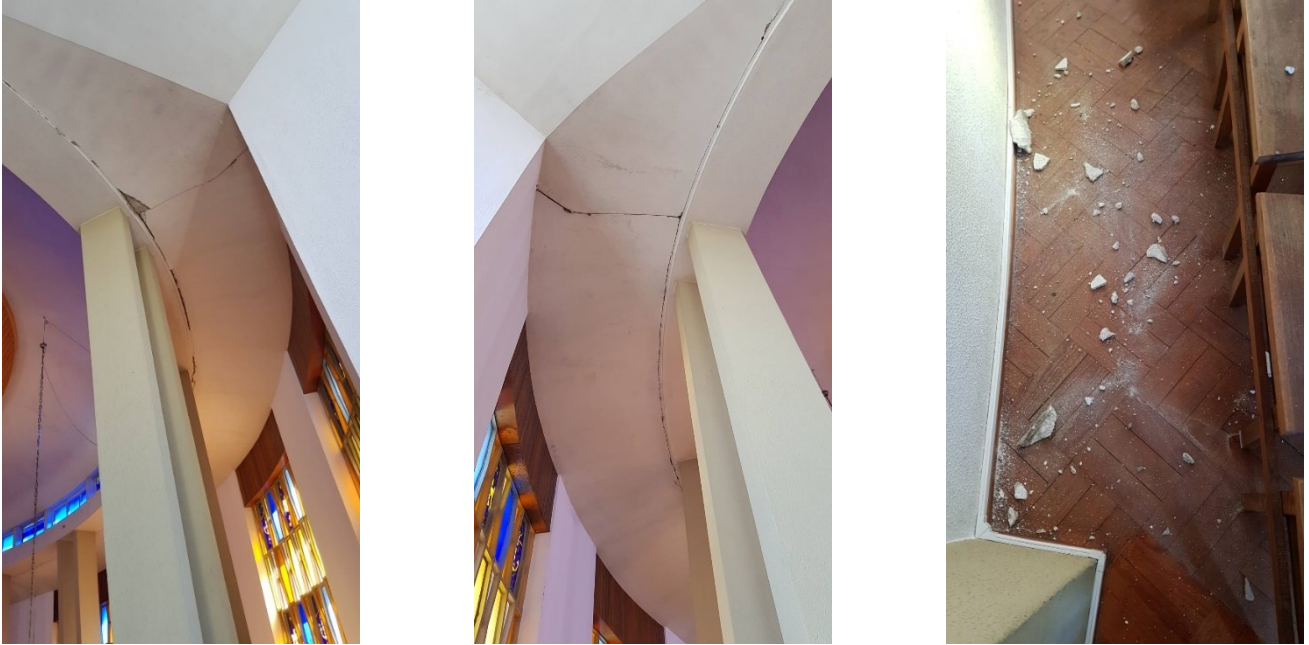
Imagens 1 e 2 - Teto do coro alto

Assim, apresenta-se o registo fotográfico realizado no mês de junho de 2019, referentes a alguns problemas que se agravaram significativamente nos últimos meses. A perda e destacamento dos rebocos interiores coincidentes com as zonas de remate periférico das coberturas, revelam possíveis danos provenientes de infiltrações de água que, em locais como estes, já anteriormente registados com destacamento de reboco (ver fichas **fd. 12 FICHAS DE INSPEÇÃO E DIAGNÓSTICO – PARAMENTOS INTERIORES _ REBOCOS**), voltam a

evidenciar a desagregação das argamassa e pintura de acabamento, levando à perda do elemento. No caso, esta patologia acontece numa zona de circuito, revelando-se uma preocupação emergente. Estes registos revelam o estado de conservação do interior do edifício, e comprovam a existência de problemas no exterior, que se encontram em estado permanente de evolução.

Imagem 1 - Partes de reboco destacadas do teto
